Einsatz der Pyrolyse-GC/MS zur Untersuchung von Polymeren Materialien in der Schadenanalyse in der Automobilindustrie

Peter Kusch², Volker Obst¹, Dorothee Schroeder-Obst², Gerd Knupp², Wolfgang Fink²

¹Dr. Obst Technische Werkstoffe GmbH, 53359 Rheinbach

²Hochschule Bonn-Rhein-Sieg, FB Angewandte Naturwissenschaften,

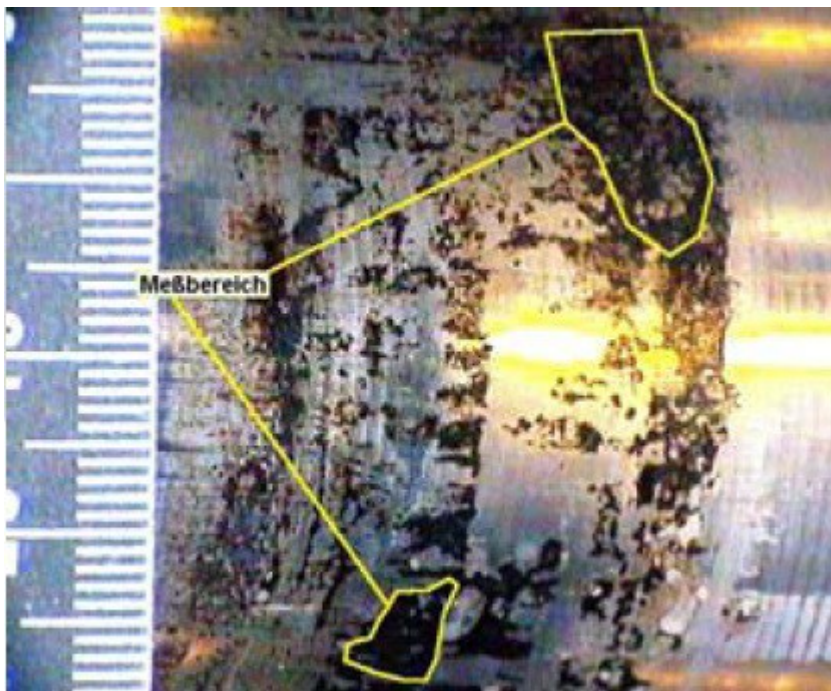
In einem Schadensfall war zu klären, warum bestimmte KFZ-Komponenten in Feldversuchen und auf Prüfständen ausfielen. Abbildung 1 zeigt Ablagerungen an der Wand eines Hydraulikzylinders, der durch eine undichte Stelle zwischen oberer und unterer Druckkammer ausfiel. Hier war zu klären, aus welchen Komponenten (Dichtringe, Druck- oder Prüfmedien) des Kolbens die Ablagerungen stammen. Bei den Untersuchungen wurde die analytische Pyrolyse in Kombination mit der GC/MS angewandt.

Abbildung 1: Ablagerungen an der Innenoberfläche eines Hydraulikzylinders.

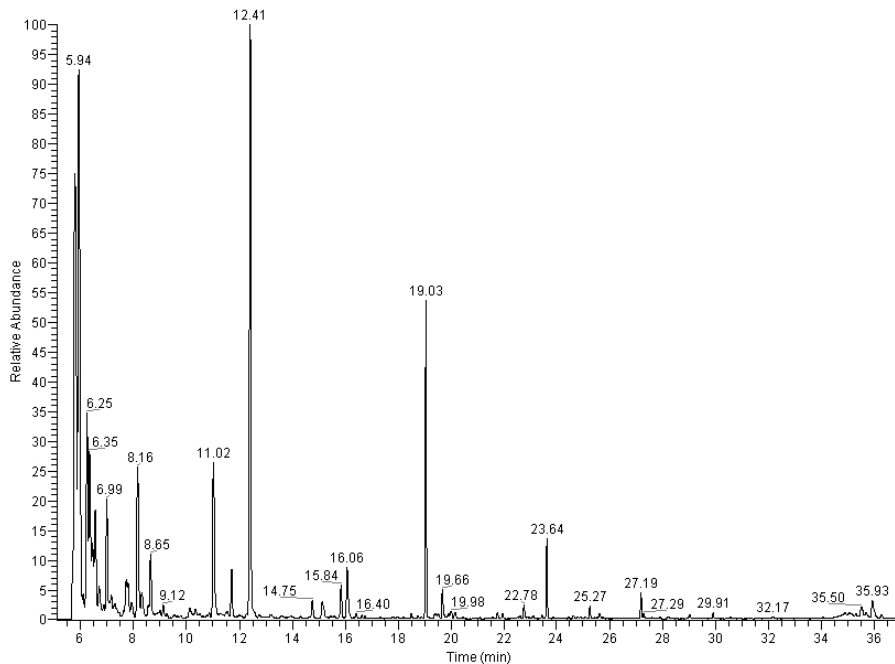
Abbildung 2 zeigt das bei einer Pyrolysetemperatur von 700 °C erhaltene Pyrogramm der Anhaftungen. Anhand der Referenzmaterialien konnten in den Anhaftungen des Hydraulikzylinders ein Mineralöl und Silikongummi (PDMS) identifiziert werden. Die Hauptzersetzungsprodukte des Silikongummis sind Hexamethylcyclotrisiloxan (RT = 12.41 min), Octamethylcyclotetrasiloxan (RT = 19.03 min) und Decamethylcyclopentasiloxan (RT = 23.64 min). Die im Pyrogramm der Ablagerung identifizierten Pyrolyseprodukte, wie Buten (RT = 5.94 min), Benzol (RT = 8.16 min), Toluol (RT = 11.02 min), sowie Styrol (RT = 16.06 min) ließen sich dem Styrol-Buten/Butadien-Kautschuk (SBR) zuordnen. Ausgeschlossen wurde der ursprünglich vermutete hydrierte Nitril-Butadien-Kautschuk (HNBR), aus dem die Dichtringe bestanden. Im Pyrolysat der Ablagerung fand sich keine der charakteristischen Zersetzungssubstanzen der HNBR-Pyrolyse, etwa Methacrylnitril, Anilin, Benzonitril oder Tolunitril.

Abbildung 2: Pyrolyse-GC/MS Chromatogramm der Ablagerung am Hydraulikzylinder.

Die Pyrolyse-GC/MS hat sich als ein wertvolles Werkzeug zur Schadenerkennung in der Automobilindustrie erwiesen. Die Anhaftungen am Hydraulikzylinder eines PKW konnten bestimmten Bauteilekomponenten des Fahrzeugs zugeordnet werden und ergaben damit Hinweise auf Maßnahmen, die im Weiteren zur Mängelbeseitigung führten.
